## 4.2.b ANNEXE AU REGLEMENT PROTECTION ET MISE EN VALEUR DU PATRIMOINE BATI

**APPROBATION : 18 décembre 2013**

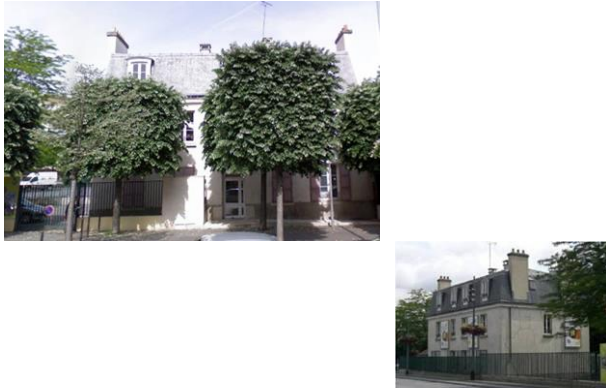
Désignation - Adresse	Motif et justification de l'identification	Illustrations
CV1	Maison des projets - 128, avenue Paul Vaillant Couturier	<input type="checkbox"/> Culturel <input checked="" type="checkbox"/> Historique <input type="checkbox"/> Ecologique  Ce bâtiment, ancien presbytère, bien qu'ayant subi des modifications lors de réhabilitations, constitue une trace du passé par son ordonnancement et sa volumétrie.

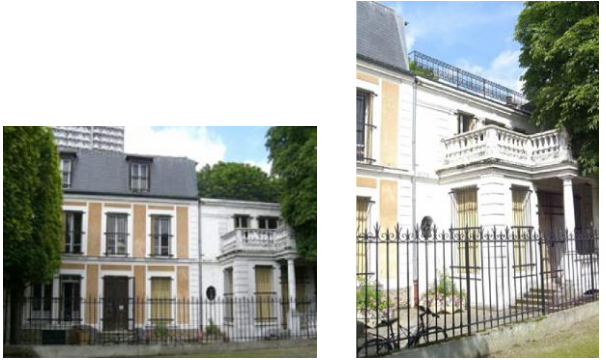
CV2	Bourse du travail - 1, rue Germain Defresne	<input checked="" type="checkbox"/> Culturel <input checked="" type="checkbox"/> Historique <input type="checkbox"/> Ecologique  Ensemble de qualité constitué d'une partie surmontée d'un toit à la Mansart (1895) et d'une partie en toit terrasse (1913), témoin d'un tissu ancien.

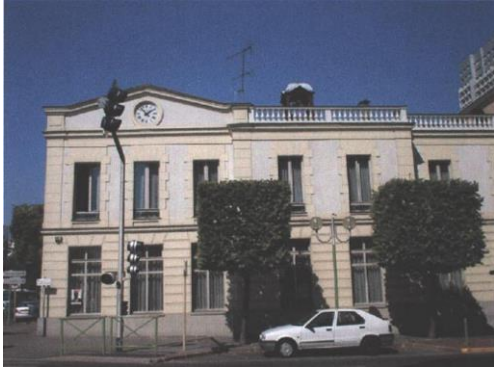
CV3	Maison de la jeunesse - 24, avenue de l'Abbé Roger Derry	<input checked="" type="checkbox"/> Culturel <input checked="" type="checkbox"/> Historique <input type="checkbox"/> Ecologique  Ancienne maison de maître transformée en hôtel de ville à compter de 1850, ce bâtiment de la deuxième moitié du XVIIe siècle, déplacée de 19m en 1986 est partie prenante de l'histoire de la ville.

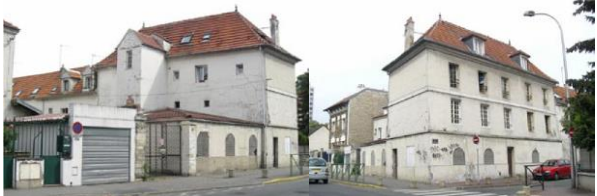
CV4	102, rue Camille Groult	<input type="checkbox"/> Culturel <input checked="" type="checkbox"/> Historique <input type="checkbox"/> Ecologique  Ensemble antérieur à 1850, témoin du bourg du petit Vitry avec une partie grange et une partie habitation dont la simplicité des volumes et l'équilibre des propositions sont à préserver.

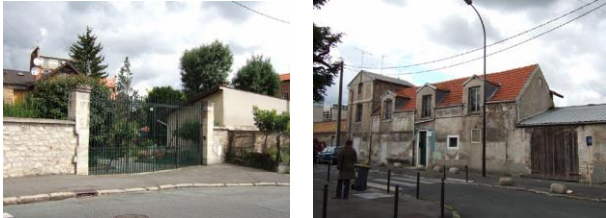
CV12	1-1bis et 18 place des Martyrs de la Déportation	<input type="checkbox"/> Culturel <input checked="" type="checkbox"/> Historique <input type="checkbox"/> Ecologique	La place, le bâtiment et le portail formant partie des rares traces restant du parc du château, et de la propriété de la comtesse de Soucy se disposent de manière intéressante et constituent à ce titre un atout pour le secteur.

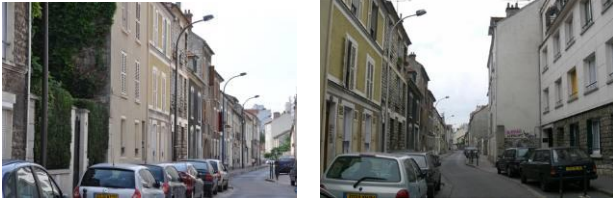
Désignation - Adresse	Motif et justification de l'identification	Illustrations
CV13 11 à 37 et 12 à 34, rue Antoine Marie Colin	<input type="checkbox"/> Culturel <input checked="" type="checkbox"/> Historique <input type="checkbox"/> Ecologique  Séquence abritant des fronts bâtis, et une typologie de bâtiments sur cour dont l'accès est ponctué du côté impair par de grands porches. Cette organisation du tissu bâti constitue un vestige de ce que fut le Vitry du XIXe siècle.

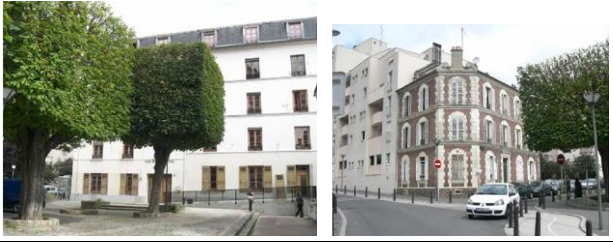
CV14 Place de la Heunière, 1, rue Vilmorin, 2, place de la Heunière, 36 rue Audigeois	<input checked="" type="checkbox"/> Culturel <input checked="" type="checkbox"/> Historique <input type="checkbox"/> Ecologique  Ensemble constitué d'une place carrée plantée de tilleuls, typique du début du XXe siècle organisant sur ses pourtours une maison bourgeoise et son extension, un immeuble d'angle en briques et un dernier bâtiment composite formé d'une entité de trois niveaux avec combles à la Mansart et d'une entité sur cour bénéficiant de larges baies avec encadrement et allèges de briques.

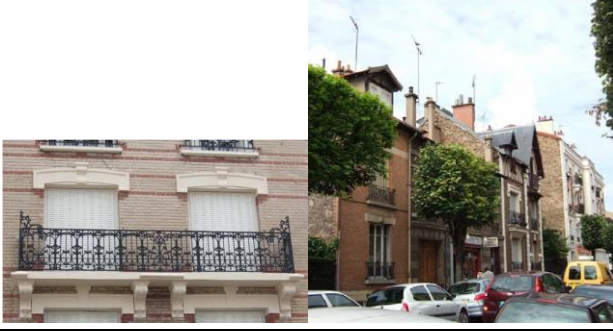
CV15 69-77 et 74 avenue Casanova, 3 avenue du 18 juin 1940	<input checked="" type="checkbox"/> Culturel <input checked="" type="checkbox"/> Historique <input type="checkbox"/> Ecologique  Séquence urbaine composée d'immeubles de logement collectif et de maisons de ville dont les matériaux (meulières, briques) et les couleurs (polychromie) présentent une unité architecturale intéressante, typique de l'amorce du XXe siècle.

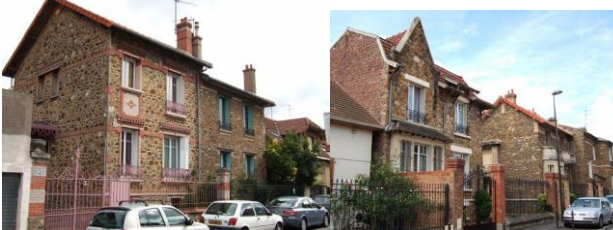
CV16 5-7-9 et 12-14, rue Dupetitval	<input checked="" type="checkbox"/> Culturel <input type="checkbox"/> Historique <input type="checkbox"/> Ecologique  Séquence de maisons typiques de l'entre-deux guerres dont l'intérêt relève de la parenté de matériaux (meulières et briques) et de l'implantation en recul décalé par rapport à la clôture.

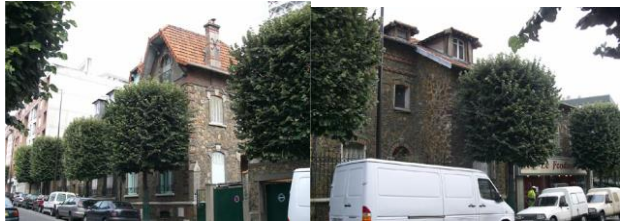
Désignation - Adresse	Motif et justification de l'identification	Illustrations
CV17	10 à 20, avenue du Général Leclerc	<input checked="" type="checkbox"/> Culturel <input type="checkbox"/> Historique <input type="checkbox"/> Ecologique  Séquence de maisons de l'entre- deux guerres composant une séquence homogène à raison, notamment, de leur technique de construction (maçonnerie en meulière apparente).

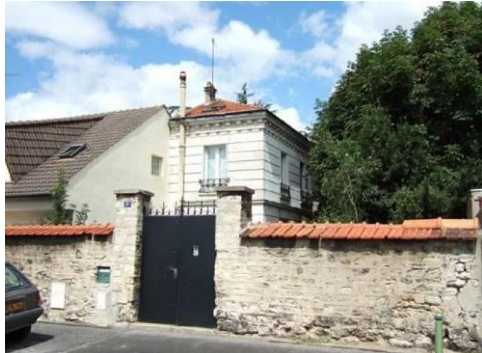
Désignation - Adresse	Motif et justification de l'identification	Illustrations
F1 8, rue Camille Groult	<input type="checkbox"/> Culturel <input checked="" type="checkbox"/> Historique <input type="checkbox"/> Ecologique  Bâtiment implanté en limite séparative et en recul par rapport à la rue, dont les techniques de construction utilisées (maçonnerie enduites au plâtre, corniche, toit à faible pente) sont caractéristiques du bâti ancien vitriot.

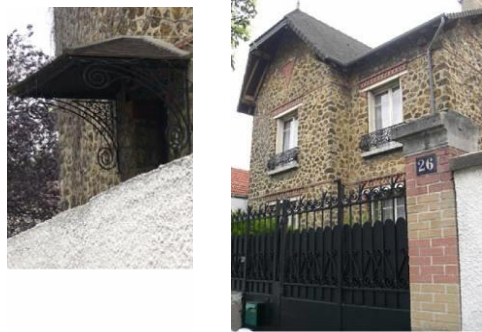
F2 26, avenue André Maginot	<input checked="" type="checkbox"/> Culturel <input type="checkbox"/> Historique <input type="checkbox"/> Ecologique  Maison en maçonnerie de meulière dont chaque élément (porte, fenêtre, pignon) est traité avec soin. Le travail de ferronnerie des garde-corps et des consoles du auvent est particulièrement remarquable.

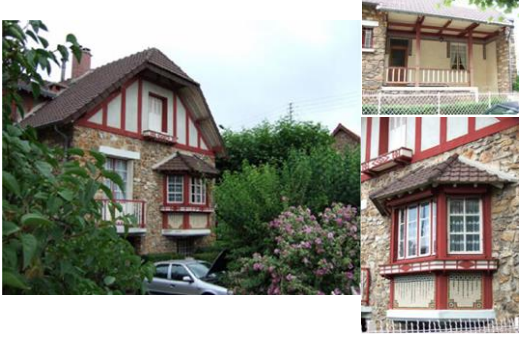
F3 151, avenue André Maginot, 30, rue d'Alègre	<input checked="" type="checkbox"/> Culturel <input type="checkbox"/> Historique <input checked="" type="checkbox"/> Ecologique  Cette maison d'angle présente des éléments décoratifs originaux témoignant, notamment, de références néo-normandes (toitures, pans de bois, charpentes apparentes).

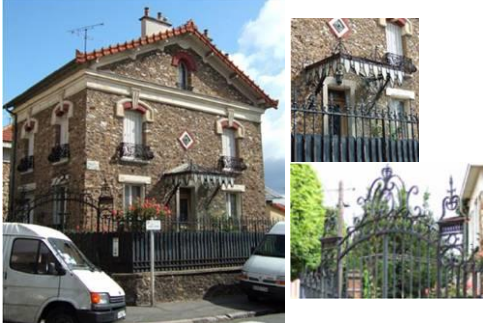
F4 "Les Roses" - 42, rue André Visage	<input checked="" type="checkbox"/> Culturel <input type="checkbox"/> Historique <input type="checkbox"/> Ecologique  Maison d'angle en meulières dont la construction remonte au début de l'urbanisation du lotissement de la Ferme. Le soin particulier apporté aux décors (corniche moulurée, encadrement de briques, cabochons de céramique) et le soin tout particulier apporté à la marquise surmontant la porte d'entrée rend l'édifice remarquable.

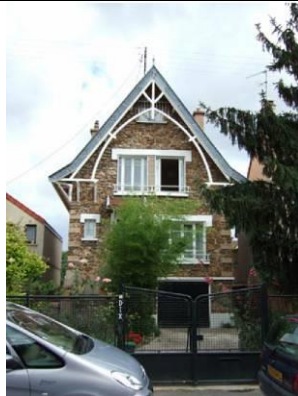
Désignation - Adresse		Motif et justification de l'identification	Illustrations
F5	10, rue Gounod	<input checked="" type="checkbox"/> Culturel <input type="checkbox"/> Historique <input type="checkbox"/> Ecologique  Maison de 1928, implantée pignon sur rue, dont l'originalité résulte du traitement apporté à la toiture (inflexion au bas du toit, travail sur la charpente, finesse des éléments de bois).

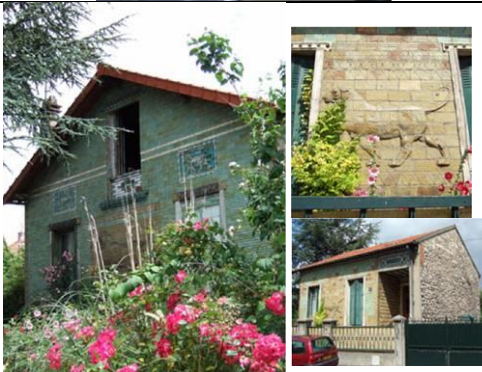
F6	"La maison aux Lions" - 26, rue Camille Groult	<input checked="" type="checkbox"/> Culturel <input checked="" type="checkbox"/> Historique <input type="checkbox"/> Ecologique  Ce petit pavillon comportant un rez-de-chaussée et des combles, attire l'attention par l'emploi du matériau de façade et les décors originaux qui y ont été réalisés. Les bas reliefs en céramique, œuvre de Charles Marie Lesueur, représentent la « Suite des Lions » du palais de Darius et Artaxerxés à Suze.

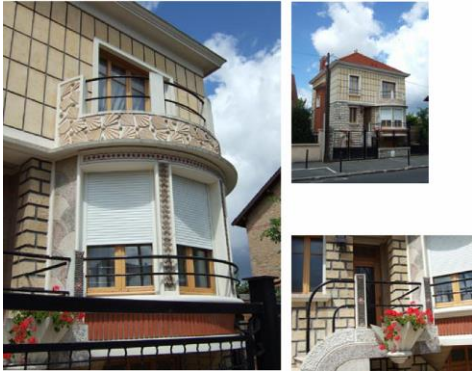
F7	101, avenue Ernest Havet	<input checked="" type="checkbox"/> Culturel <input type="checkbox"/> Historique <input type="checkbox"/> Ecologique  Cette maison puise son originalité de la profusion des matériaux de façade utilisés à titre décoratif et pour l'essentiel apparents.

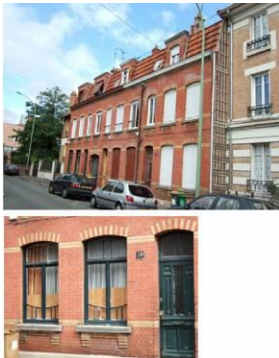
F8	36 à 40, rue André Visage	<input checked="" type="checkbox"/> Culturel <input checked="" type="checkbox"/> Historique <input type="checkbox"/> Ecologique  Séquence de trois maisons se démarquant par l'emploi de briques d'argile en maçonnerie. Les façades, simples, sont ordonnancées et les baies légèrement cintrées. Les menuiseries du rez-de-chaussée sont d'origine.

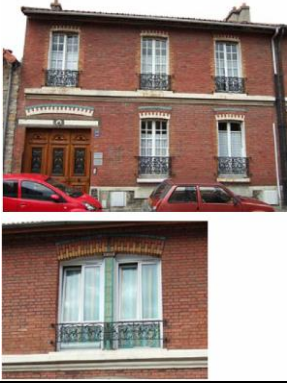
Désignation - Adresse	Motif et justification de l'identification	Illustrations
F9 101 à 101 ter, rue Talma	<input checked="" type="checkbox"/> Culturel <input checked="" type="checkbox"/> Historique <input type="checkbox"/> Ecologique  Maisons accolées, probablement datées de 1930, présentant une unité au titre de leurs matériaux, rythmes et proportions. Une seconde lecture permet d'identifier des variations dans les dessins de portes et fenêtres, répondant aux besoins propres de chaque logement.

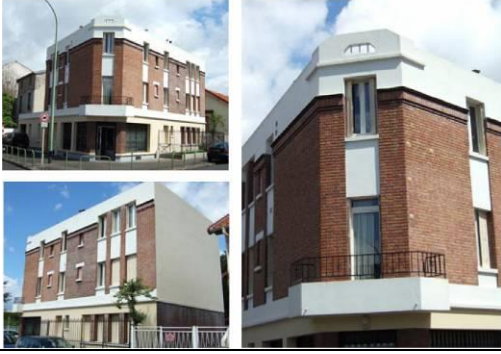
F10 22, rue Camille Groult	<input checked="" type="checkbox"/> Culturel <input type="checkbox"/> Historique <input type="checkbox"/> Ecologique  Petit immeuble en brique et béton reprenant les dispositions et les éléments décoratifs rattachés au mouvement Art Déco. Le bâtiment est ainsi remarquable par la justesse de ses proportions et la finesse de ses modénatures constituant un angle structurant.

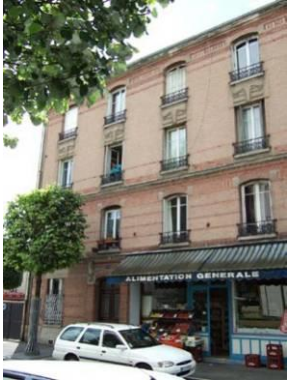
F11 3, avenue Danielle Casanova	<input checked="" type="checkbox"/> Culturel <input type="checkbox"/> Historique <input type="checkbox"/> Ecologique  Immeuble de rapport de la fin du XIXe – début du XXe siècle qui est le seul élément vraiment urbain du secteur. Sa façade principale est intéressante par l'utilisation savante qui est faite de la brique pour différencier les étages.

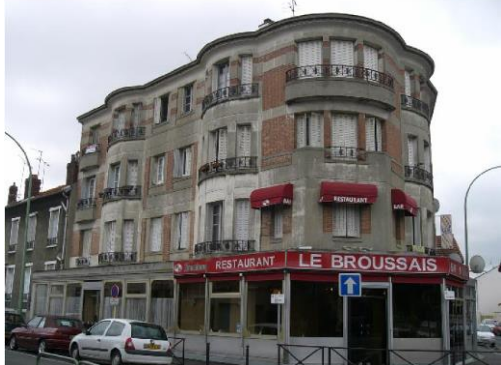
F12 7, rue Broussais	<input type="checkbox"/> Culturel <input checked="" type="checkbox"/> Historique <input type="checkbox"/> Ecologique  Un des rares immeubles en R+3 apportant un peu de densité au sud du quartier de la Ferme. Son intérêt réside dans l'originalité de ses oriels, la compacité de sa volumétrie en brique et béton et le dessin des ferronneries d'inspiration Art Déco.

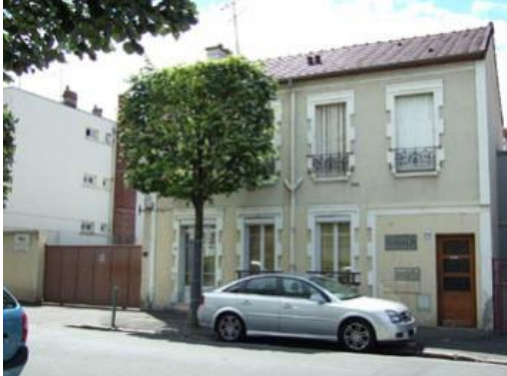
Désignation - Adresse	Motif et justification de l'identification	Illustrations
F13	11, avenue Danielle Casanova	<input checked="" type="checkbox"/> Culturel <input type="checkbox"/> Historique <input type="checkbox"/> Ecologique  Ce petit collectif, construit en 1910, possédait un grand porche dont on voit encore la trace sur le côté droit ; à l'arrière, une cour donne accès à une deuxième construction avec escalier et coursive extérieurs desservant des chambres ou petits logements, sans doute des garnis.

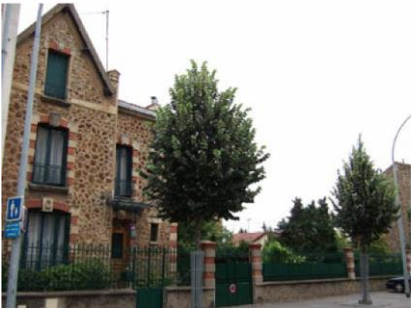
F15	82, avenue Guy Moquet	<input checked="" type="checkbox"/> Culturel <input type="checkbox"/> Historique <input checked="" type="checkbox"/> Ecologique  Maison implantée au sein d'une parcelle particulièrement aérée dont l'intérêt provient du traitement particulièrement homogène des différentes parties déployées en hauteur et de la complémentarité de son jardin planté.

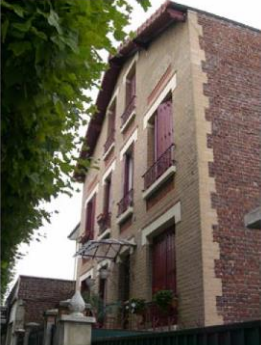
F16	82, rue de Choisy	<input checked="" type="checkbox"/> Culturel <input type="checkbox"/> Historique <input type="checkbox"/> Ecologique  Maison particulière par l'échelle de la façade. La maçonnerie est réalisée en briques différentes pour les murs périphériques et la façade, les garde-corps ont un dessin Art Nouveau.

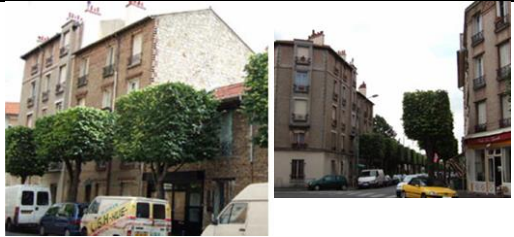
Désignation - Adresse	Motif et justification de l'identification	Illustrations
F17	44 à 54, avenue Danielle Casanova - 55 à 59, avenue Danielle Casanova - 56 à 60, avenue Guy Moquet	<input checked="" type="checkbox"/> Culturel <input checked="" type="checkbox"/> Historique <input type="checkbox"/> Ecologique  Séquence composée d'immeubles 1910-1930 joutés de petits collectifs et de pavillons se développant de part et d'autre d'un carrefour. L'unité provient des matériaux de construction utilisés (meulière, et brique).

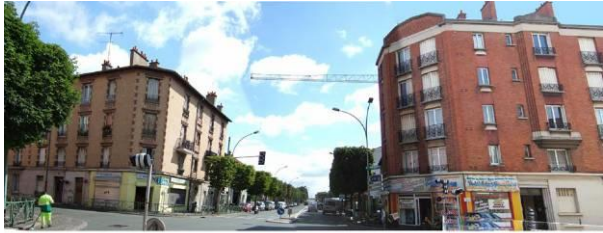
F18	168-170, avenue Gabriel Péri - carrefour avec l'avenue Jean Jaurès	<input checked="" type="checkbox"/> Culturel <input checked="" type="checkbox"/> Historique <input type="checkbox"/> Ecologique  Deux immeubles d'angle contribuant, par leur hauteur, à la structuration du carrefour autour duquel ils s'implantent. Le n°170 présente des façades sobres avec des travées identiques. Le n°168 propose des formes s'inspirant de l'architecture Art Déco avec un fronton d'angle arrondi et des travées différenciées.

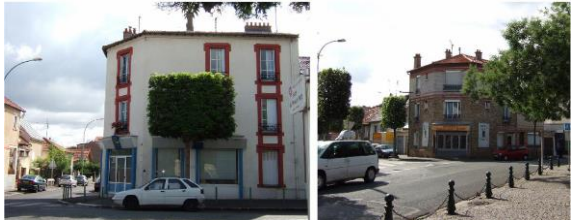
F19	1-6-9-10, place du 19 mars 1962 - 119, avenue André Maginot	<input type="checkbox"/> Culturel <input checked="" type="checkbox"/> Historique <input type="checkbox"/> Ecologique  Immeubles de l'entre-deux guerres formant un ensemble cohérent grâce à leur emplacement à l'alignement et à leurs plantations structurantes. L'intérêt de la séquence relève également du caractère historique du tissu qu'il investit (ancienne implantation du parc du château).

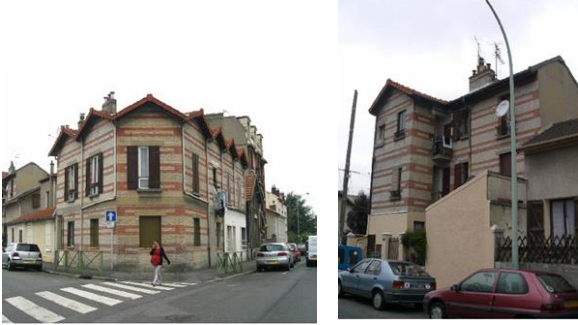
F20	2, 4 et 8, rue Blaise Pascal	<input checked="" type="checkbox"/> Culturel <input type="checkbox"/> Historique <input type="checkbox"/> Ecologique  Petits collectifs excessivement modestes, structurant l'angle et constitués de deux pièces. Les éléments sont marqués architecturalement par l'emploi de la brique polychrome en strates horizontales.

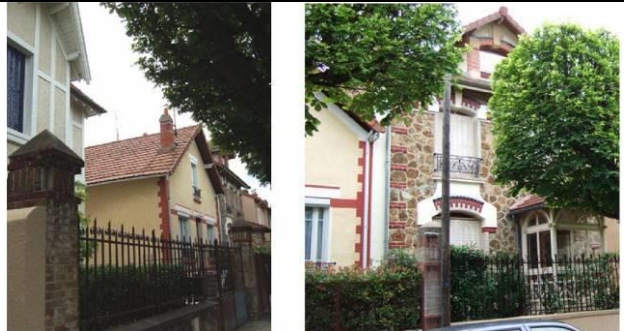
Désignation - Adresse	Motif et justification de l'identification	Illustrations
F21	129-139 et 124-132, rue de la Bruyère	<input type="checkbox"/> Culturel <input checked="" type="checkbox"/> Historique <input type="checkbox"/> Ecologique Pavillons implantés le plus souvent en recul et constituant à ce titre une séquence particulière. L'emploi de matériaux (briques, meulières, ferronneries) donne son unité à un ensemble ponctué d'alignements d'arbres.

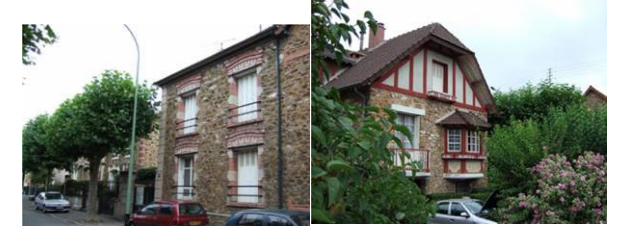
F22	150-152-154-156, 151-153, av Maginot	<input type="checkbox"/> Culturel <input checked="" type="checkbox"/> Historique <input type="checkbox"/> Ecologique Séquence de maisons en meulières, en partie à l'alignement et en partie en léger retrait sur la voie, témoignant de l'ambiance des premières constructions réalisées dans le lotissement du château. La maison d'angle n° 151 présente des éléments décoratifs particulièrement originaux (références néo-normandes et revêtement de mosaïques et carreaux émaillés).

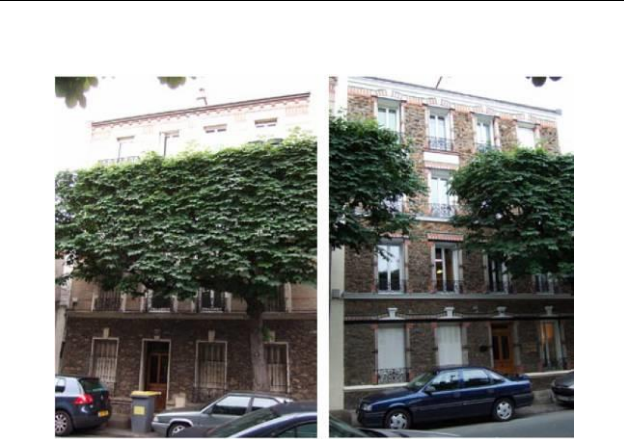
F23	99-101, av Jean Jaurès	<input checked="" type="checkbox"/> Culturel <input checked="" type="checkbox"/> Historique <input type="checkbox"/> Ecologique Immeubles implantés le long d'un axe majeur et dont les façades sobrement ordonnancées assurent la transition entre le bâti plus ancien et les immeubles de rapport plus sophistiqués construits dans les années 1920. Les élévations en meulières et les décors en briques constituent un bon exemple d'urbanisation dense.

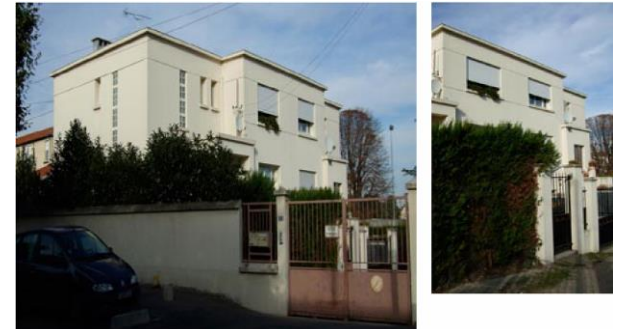
F24	30, rue de Choisy	<input checked="" type="checkbox"/> Culturel <input checked="" type="checkbox"/> Historique <input type="checkbox"/> Ecologique Pavillon double des années 1950 implanté au sein de deux grandes parcelles, le bâtiment conjugue un certain classicisme dans l'élégance de ses proportions avec un langage moderne dans sa volumétrie et les choix de matériaux.

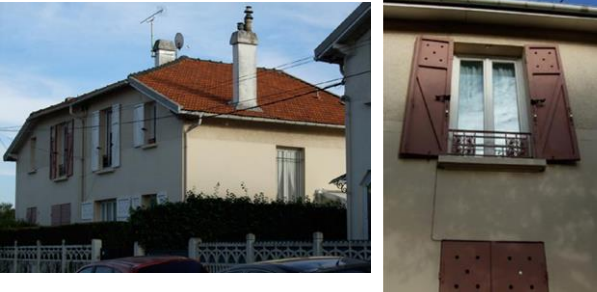
Désignation - Adresse	Motif et justification de l'identification	Illustrations	
F25	61-75, rue Victor Ruiz - 32-34, rue de Choisy	<input type="checkbox"/> Culturel <input checked="" type="checkbox"/> Historique <input type="checkbox"/> Ecologique

<p>Ensemble des maisons jumelles caractéristique d'une production de maisons ouvrières à initiative patronale. Les pavillons, groupés deux à deux présentent un jardin de représentation à l'avant et un vrai jardin à l'arrière, accessible par un passage latéral le long de la maison. L'ensemble dégage une belle harmonie renforcée par l'unité de la clôture et la permanence de la plupart des éléments d'origine.</p>

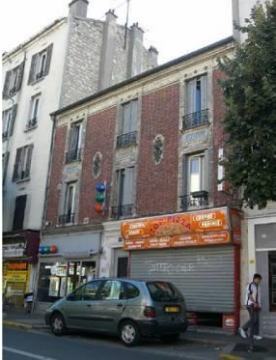
Désignation - Adresse		Motif et justification de l'identification	Illustrations
G5	21, av Paul Vaillant Couturier	<input checked="" type="checkbox"/> Culturel <input type="checkbox"/> Historique <input type="checkbox"/> Ecologique  Immeuble à trois travées régulières doté d'une façade particulièrement intéressante par l'emploi de la brique, la verticalité des lignes de baies unifiées par l'enduit et la présence de décors. Les frises et médaillons de céramiques procurent un raffinement particulier.

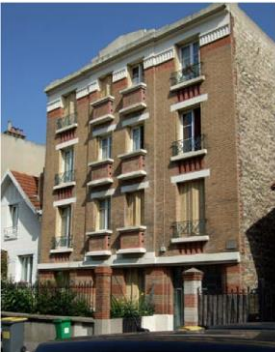
G6	10, rue Tellier	<input checked="" type="checkbox"/> Culturel <input type="checkbox"/> Historique <input type="checkbox"/> Ecologique  Immeuble représentant un exemple des petits collectifs typiques des années 1930. L'intérêt de la construction relève de la façade en brique où se détachent des lignes claires. Sa composition sobre et mesurée met l'accent sur la pureté des lignes géométriques.

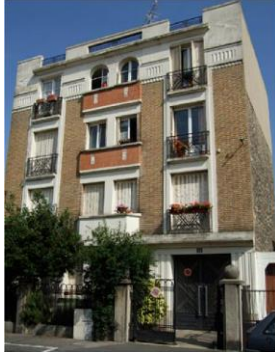
G7	14, rue Tellier	<input checked="" type="checkbox"/> Culturel <input type="checkbox"/> Historique <input type="checkbox"/> Ecologique  Petit collectif des années 1930 présentant des travées verticales clairement marquées venant croiser le haut couronnement de l'édifice. Les éléments de métallerie (porte d'entrée, grille et garde-corps) sont particulièrement intéressants.

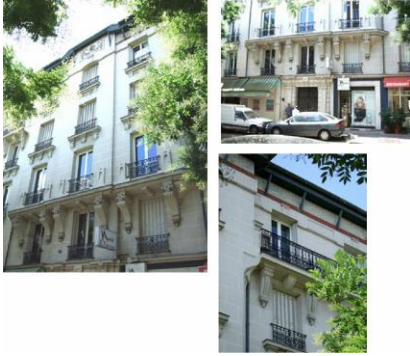
Désignation - Adresse		Motif et justification de l'identification	Illustrations
G9	7, av de la République	<input checked="" type="checkbox"/> Culturel <input type="checkbox"/> Historique <input type="checkbox"/> Ecologique Immeuble de rapport datant du début du XXe siècle à la façade ordonnancée par des lignes horizontales (balcons et corniches) et des décrochements en façade, autour d'une porte d'entrée centrale particulièrement travaillée.

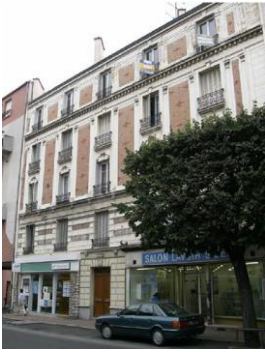
G10	52, av Paul Vaillant Couturier	<input checked="" type="checkbox"/> Culturel <input type="checkbox"/> Historique <input type="checkbox"/> Ecologique Immeuble de style néo-Louis XIII à la façade très homogène composée en 3 registres (soubassements, étages courants et couronnement) marquée par l'élégance des proportions générales et la finesse des modénatures.

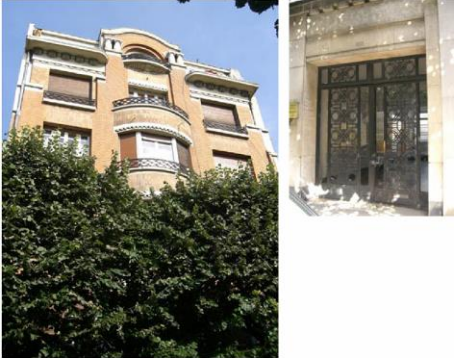
G11	100, av Paul Vaillant Couturier	<input checked="" type="checkbox"/> Culturel <input type="checkbox"/> Historique <input type="checkbox"/> Ecologique Immeuble des années 1930 particulièrement abouti dans son expression architecturale. La présence de la légère rotonde, le dessin des baies et celui des modénatures traduit une modernité forte autour de l'axe central, les éléments périphériques relevant davantage d'une tradition classique.

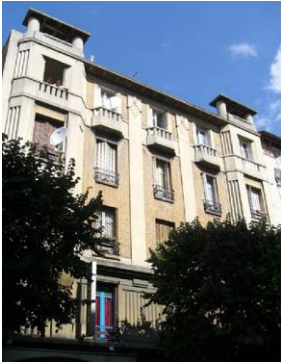
G12	34, av Paul Vaillant Couturier	<input checked="" type="checkbox"/> Culturel <input type="checkbox"/> Historique <input type="checkbox"/> Ecologique Immeuble de rapport Art Déco puisant son inspiration dans les motifs de l'architecture égyptienne (portiques, travail en épaisseur de façade). La monumentalité est accentuée par la verticalité des pilastres et des bow-windows qui se détachent de l'arrière-fond de briques.

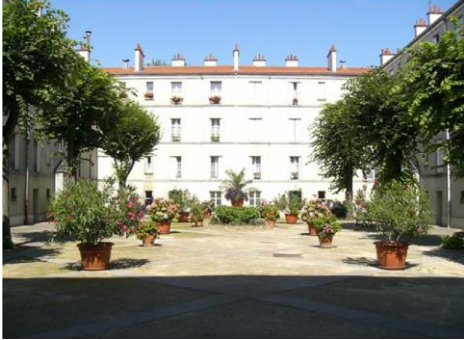
G15 4, av Paul Vaillant Couturier	<input type="checkbox"/> Culturel <input checked="" type="checkbox"/> Historique <input type="checkbox"/> Ecologique Ensemble de logements collectifs à l'origine formé par trois corps de bâtiment entourant une cour ouverte. Il s'agit d'un des premiers immeubles de rapport destinés à une population ouvrière.

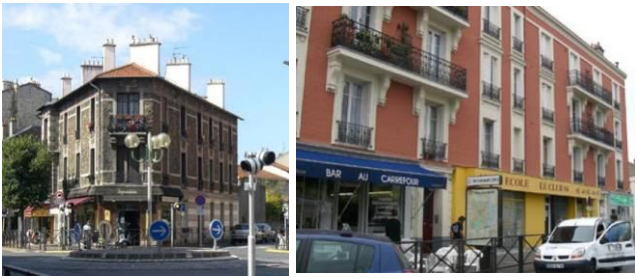
Désignation - Adresse	Motif et justification de l'identification	Illustrations
G21 2 et 4, place Gabriel Péri - 44, 55 et 59, av Paul Vaillant Couturier - 226, rue Gabriel Péri	<input checked="" type="checkbox"/> Culturel <input type="checkbox"/> Historique <input type="checkbox"/> Ecologique Séquence composée d'immeubles en R+3+c témoignant des différentes strates de constitution de la ville d'une bonne échelle par rapport à la place.

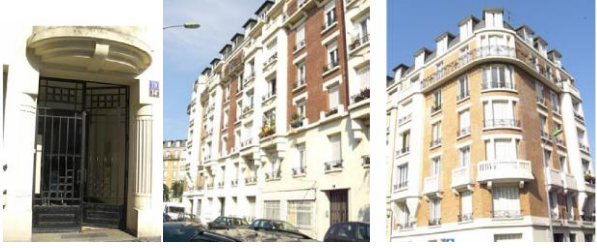
G22 2, 4, 6, 8 et 17, 19, 21, 23, rue Neuve	<input checked="" type="checkbox"/> Culturel <input type="checkbox"/> Historique <input type="checkbox"/> Ecologique Ensemble de logements collectifs du début des années 1930 en R+5+c, vestiges de l'opération de logements Société Immobilière Vitry Faidherbe. La composition générale allie efficacité et effets de mise en scène notamment par la présence d'éléments de détails Art Déco.

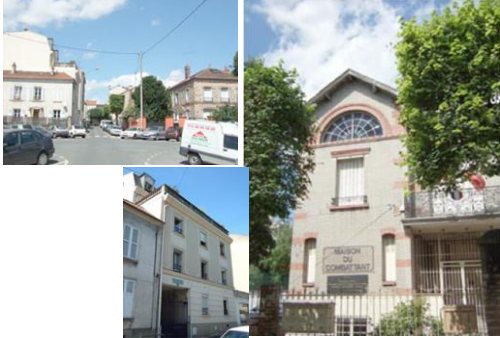
G23 7, 8 et 9 place Piéré - 6, av Gambetta - 16, 18 et 19, av de Chanzy - 7, 9, 11 et 12, av de l'Insurrection	<input checked="" type="checkbox"/> Culturel <input checked="" type="checkbox"/> Historique <input type="checkbox"/> Ecologique Séquence de logements collectifs et individuels dont l'intérêt est lié à la qualité du paysage urbain de voies et placettes mis en lumière par des plantations d'alignement. Le positionnement des différents bâtiments et le dialogue qu'ils établissent entre eux créent une atmosphère conviviale et chaleureuse.

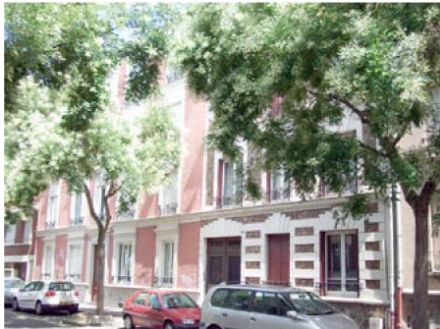
G24 20, 22 et 13, 15, 17, 17 bis, 19, 21, av de la République	<input checked="" type="checkbox"/> Culturel <input checked="" type="checkbox"/> Historique <input type="checkbox"/> Ecologique Séquence de logements collectifs et individuels mettant en correspondance immeubles anciens d'une part et pavillons et petits collectifs de l'entre-deux guerres d'autre part dont l'unité est assurée par l'usage de matériaux identiques.

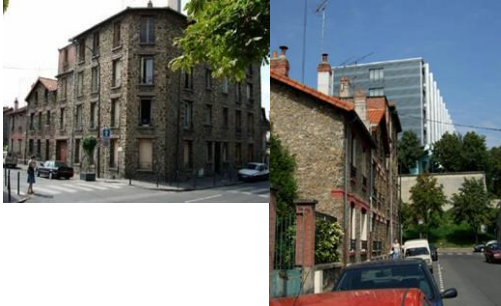
Désignation - Adresse	Motif et justification de l'identification	Illustrations
G25 138, rue Louise Aglaé Cretté – 67 et 69, rue des Prés	<input checked="" type="checkbox"/> Culturel <input type="checkbox"/> Historique <input type="checkbox"/> Ecologique Petite séquence urbaine intéressante par la présence forte de la meulière en maçonnerie et l'implantation équilibrée des différents volumes.

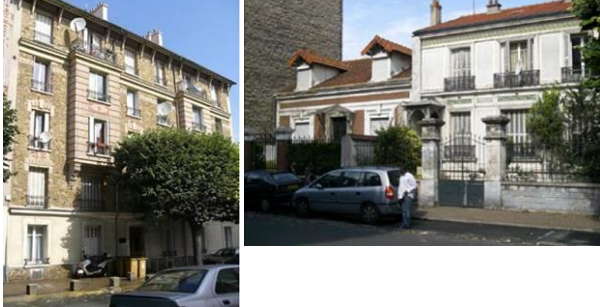
G26 60-62-64-66, 70-72-74, 78-80-82, av Paul Vaillant Couturier	<input checked="" type="checkbox"/> Culturel <input type="checkbox"/> Historique <input type="checkbox"/> Ecologique Côté pair, l'avenue est caractérisée par une alternance de pavillons en retrait et d'immeubles de quatre à cinq étages sur rue. Cette séquence est intéressante au titre de la continuité du paysage urbain (liée à la continuité du rez-de-chaussée) et à la parenté des matériaux utilisés (meulière, ferronnerie, brique, enduit).

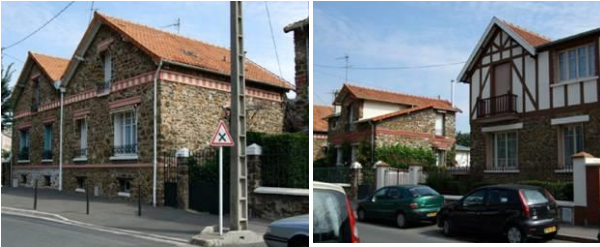
G27 18, 20, 22 et 24, rue Franklin	<input checked="" type="checkbox"/> Culturel <input checked="" type="checkbox"/> Historique <input type="checkbox"/> Ecologique Séquence de quatre maisons de l'entre-deux guerres (deux en recul et deux à l'alignement). Cet ensemble met en exergue la recherche d'un équilibre entre souci d'économie et valorisation de son chez-soi rendue possible grâce à la persistance d'un travail artisanal exigeant et d'une grande diversité de matériaux.

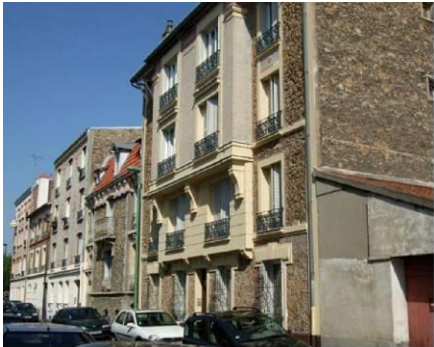
G28 4, 6, 8, 10 et 12, rue Sainte Geneviève	<input checked="" type="checkbox"/> Culturel <input type="checkbox"/> Historique <input type="checkbox"/> Ecologique Séquence de bâti tampon entre un axe structurant et des secteurs à dominante pavillonnaire. L'alignement sur rue et la continuité du front bâti sont tempérés par une alternance des hauteurs ne remettant pas en cause le dialogue que les bâtiments peuvent exercer entre eux. La gradation des couleurs et des textures contribue à ce dialogue.

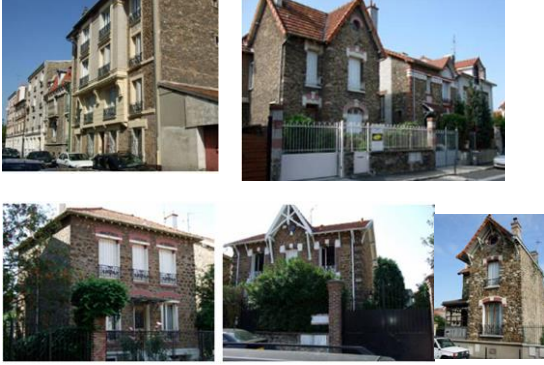
Désignation - Adresse	Motif et justification de l'identification	Illustrations
G29	13 et 15, 19, 21, 23 et 25, 26, 28, 32, 33, 35 et 37, rue Sainte Geneviève	<input checked="" type="checkbox"/> Culturel <input checked="" type="checkbox"/> Historique <input type="checkbox"/> Ecologique <p>Cette séquence se compose d'un échantillon varié et homogène de pavillons de l'entre-deux guerres, en recul par rapport à la voirie, caractérisés par l'usage fréquent de la meulière, des volumes en L et la présence forte de toitures débordantes. Cet ensemble constitue le témoin du développement pavillonnaire amorcé par l'implantation de la gare en 1904.</p>

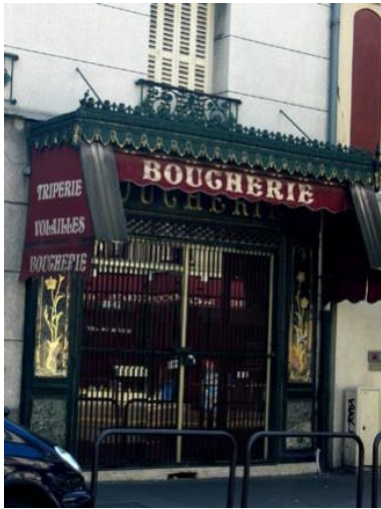
G30	27, avenue Paul Vaillant Couturier	<input checked="" type="checkbox"/> Culturel <input checked="" type="checkbox"/> Historique <input type="checkbox"/> Ecologique <p>La devanture témoigne du savoir-faire des artisans décorateurs de la fin du XIXème siècle et du tout début du XXème siècle. L'intérieur, revêtu de carreaux de terre cuite, a été réalisé par M. Rama, céramiste. A l'extérieur, on retiendra le travail de ferronnerie visible sur l'auvent et celui des panneaux décoratifs situés en vitrine, staff peint faux marbre, doré et protégé par des plaques de verre.</p>

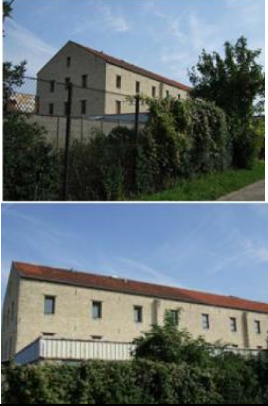
Désignation - Adresse	Motif et justification de l'identification	Illustrations
P5 Halle Dumeste - 84, rue Pasteur	<input checked="" type="checkbox"/> Culturel <input checked="" type="checkbox"/> Historique <input type="checkbox"/> Ecologique L'édifice constitue ce qui subsiste de l'ancienne papeterie Bouilly-Lecomte. Elle fait partie de la mémoire industrielle du quartier. Sa volumétrie et ses proportions (longue nef et baies à arcades) sont rehaussées par une maçonnerie de pierres calcaires affirmant le caractère austère du bâti.

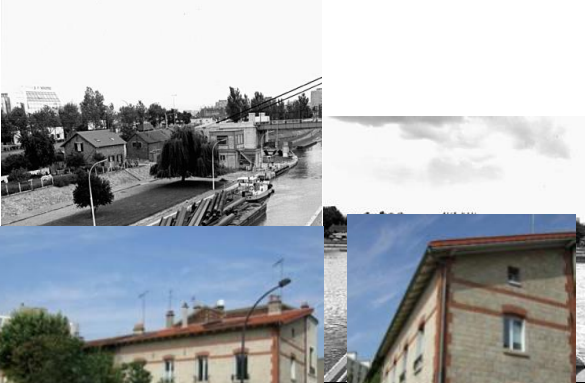
P6 75, rue Pasteur	<input type="checkbox"/> Culturel <input checked="" type="checkbox"/> Historique <input type="checkbox"/> Ecologique Bâtiment implanté perpendiculairement par rapport à la rue. La maçonnerie de moellons est employée pour le mur sur rue et pour la maison, la brique venant souligner quelques lignes du bâtiment.	
P7 Ecluse du Port-à-l'Anglais	<input type="checkbox"/> Culturel <input checked="" type="checkbox"/> Historique <input type="checkbox"/> Ecologique Le barrage et l'écluse du port à l'Anglais furent exécutés de 1861 à 1864 dans le cadre de la politique impériale des grands travaux. L'écluse s'étend sur 180 m de long et est large de 16 m.

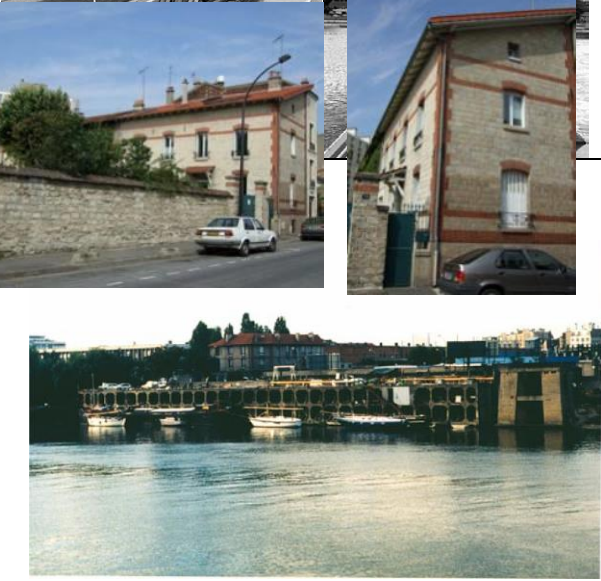
P8 Estacade et piles de passerelles - quai Jules Guesde	<input type="checkbox"/> Culturel <input checked="" type="checkbox"/> Historique <input type="checkbox"/> Ecologique Ouvrages historiquement liés à la centrale électrique de Vitry Nord participant à la mémoire industrielle et fluviale de la ville. L'estacade, élément marquant du paysage de rive de Seine à Vitry, se constitue d'une grande plateforme de stockage soutenue par une structure de béton armée. Les piles de passerelles en béton assurent le franchissement des câbles électrique de part et d'autre de la Seine.

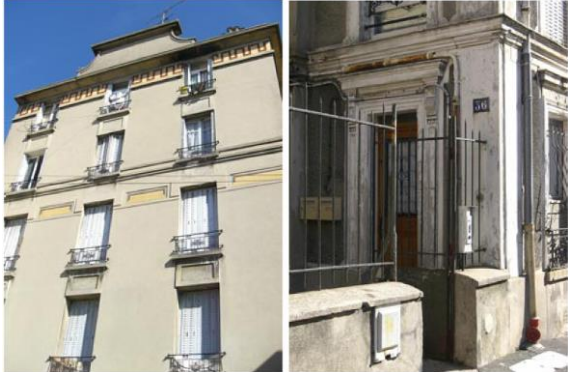
Désignation - Adresse	Motif et justification de l'identification	Illustrations
P13  36, rue Parmentier	<input checked="" type="checkbox"/> Culturel <input checked="" type="checkbox"/> Historique <input type="checkbox"/> Ecologique  Ensemble particulier juxtaposant des parties identifiables de périodes très différentes. La maison située à l'alignement sur rue présente une architecture ancienne de maçonnerie enduite et de décors moulurés. L'immeuble qui l'englobe élevé sur 5 niveaux apparaît plus récent et est ponctué de modénatures Art Déco.

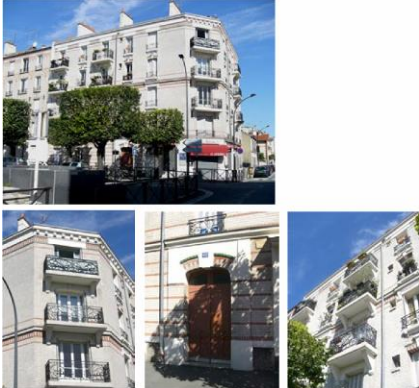
P14  62, rue Charles Fourier	<input checked="" type="checkbox"/> Culturel <input type="checkbox"/> Historique <input type="checkbox"/> Ecologique  Immeuble d'angle construit peu après 1910 et présentant un caractère structurant. La façade fait la part belle aux jeux de briques sur lesquels se détachent les lignes courbes de garde-corps de balcons d'inspiration Art nouveau.

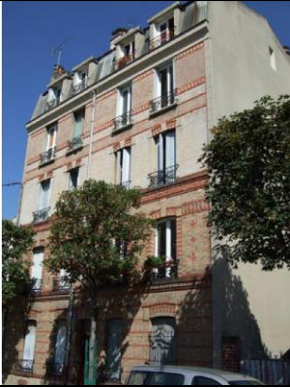
P15  5, rue Waldeck-Rousseau	<input checked="" type="checkbox"/> Culturel <input type="checkbox"/> Historique <input type="checkbox"/> Ecologique  Immeuble en R+4 surmonté d'une toiture à la Mansart dont l'intérêt relève de la composition de sa façade en briques polychrome et du couronnement des baies du dernier niveau par une frise en sgraffite.

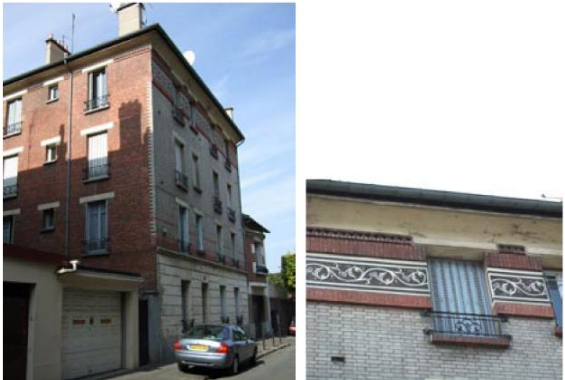
P16  3, avenue Vial	<input checked="" type="checkbox"/> Culturel <input type="checkbox"/> Historique <input type="checkbox"/> Ecologique  Immeuble de rapport présentant la particularité d'avoir un retournement de façade sur la cour attenante. La façade principale présente un bel équilibre dans l'emploi des matériaux et des couleurs matérialisé dans la frise supérieure.

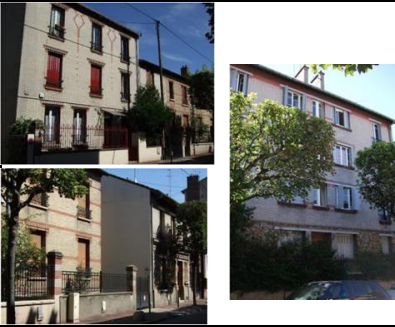
Désignation - Adresse	Motif et justification de l'identification	Illustrations
P17	29 ter, 31, 31bis, 33, 38 et 40, rue Waldeck- Rousseau	<input checked="" type="checkbox"/> Culturel <input type="checkbox"/> Historique <input type="checkbox"/> Ecologique Séquence créée par le dialogue qui s'établit entre bâtiments, pavillons et divers collectifs se répondant sur l'emploi commun de la brique polychrome.

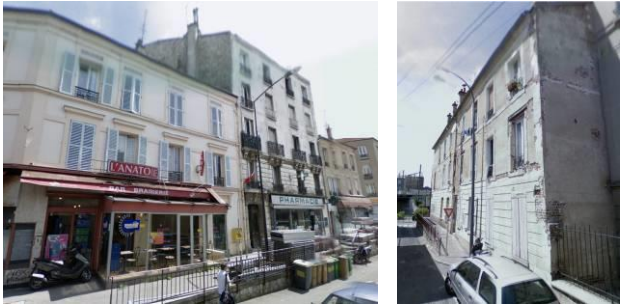
P18	6, 8 et 10, avenue Anatole France - 38, rue Parmentier	<input type="checkbox"/> Culturel <input checked="" type="checkbox"/> Historique <input type="checkbox"/> Ecologique Immeubles de rapport construits entre le milieu du XIXème siècle et l'entre-deux-guerres. Les dispositions au sol gardent les traces des travaux réalisés pour la mise en œuvre du pont du chemin de fer, créant une sorte de terrasse au niveau des commerces.

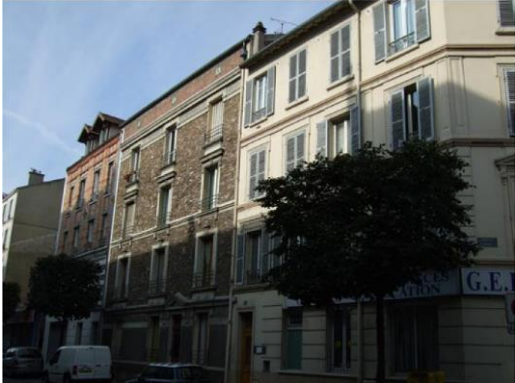
P19	29, 31 et 33, avenue Anatole France	<input checked="" type="checkbox"/> Culturel <input type="checkbox"/> Historique <input type="checkbox"/> Ecologique Immeubles de rapport de la fin du XIXe siècle présentant des façades composées de matériaux naturels (briques, meulières) enrichies ponctuellement d'éléments décoratifs nouveaux (céramiques émaillées, dessins de briques, ferronneries). Le n°33 constitue le premier édifice collectif réalisé le long de l'axe Paul Vaillant Couturier. Son agrandissement reprend des formes anciennes (enduits, décors moulurés, bois).

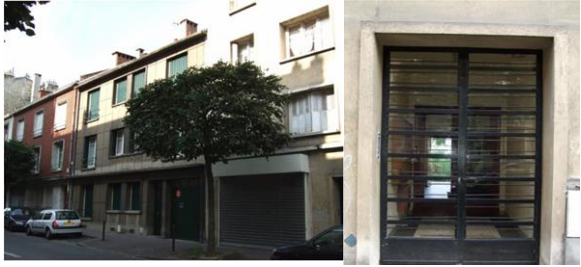
P20	39, 41, 43, 45 et 47, avenue Anatole France	<input checked="" type="checkbox"/> Culturel <input type="checkbox"/> Historique <input type="checkbox"/> Ecologique Immeubles collectifs édifiés entre la fin des années 1950 et les années 1960 préfigurant les bâtiments d'une ville « moderne » telle qu'imaginée après guerre. Les élévations proposent des dispositions proches (larges baies entourées d'un bandeau en saillie, baies horizontales dans les pièces de vie et absence d'éléments décoratifs).

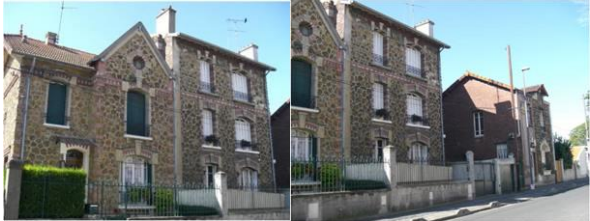
P22	5, 7 et 9, rue Pierre Sénard	<input checked="" type="checkbox"/> Culturel <input type="checkbox"/> Historique <input type="checkbox"/> Ecologique  Séquence mettant en scène trois maisons unies par leur époque de construction (entre-deux guerres). La pierre meulière, matériau commun à ces trois éléments bâtis est appareillée pour davantage de mise en valeur. Les décalages d'implantation participent également de l'intérêt de l'ensemble.

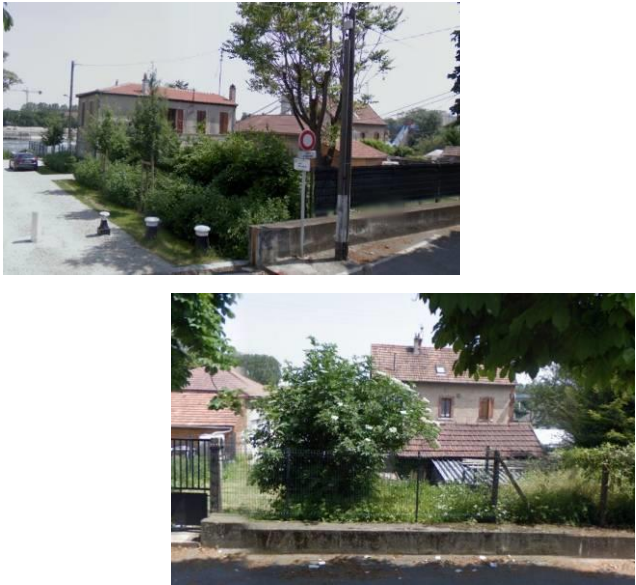
P25	Petits bâtiments et maisons des éclusiers liés à l'écluse du Port-à- l'anglais	<input type="checkbox"/> Culturel <input checked="" type="checkbox"/> Historique <input type="checkbox"/> Ecologique <p>Le Port à l'Anglais est sans aucun doute le landmark le plus important de ce bord de Seine. Il est composé d'un pont, d'une écluse, des maisons d'éclusiers et de petits bâtiments qui assurent la gestion de cette infrastructure.</p>

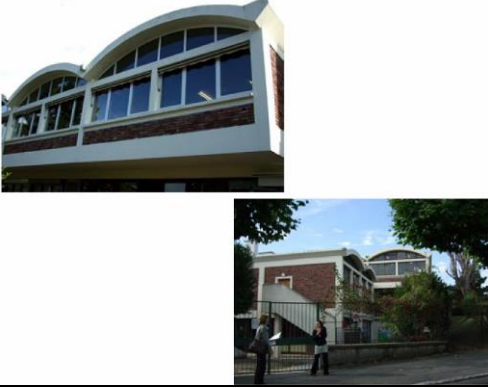
Désignation - Adresse	Motif et justification de l'identification	Illustrations	
Fo5	Institut médico-pédagogique et professionnel Suzanne Brunel - 12, rue Cujas	<input checked="" type="checkbox"/> Culturel <input type="checkbox"/> Historique <input type="checkbox"/> Ecologique  Petit équipement attirant l'attention par son architecture à la fois contemporaine et conviviale liée aux choix de matériaux (briques et béton). Les différents volumes s'articulent au gré de la légère pente du terrain.

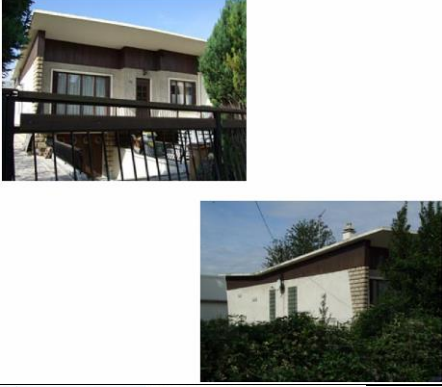
Fo6	23, rue Cujas	<input checked="" type="checkbox"/> Culturel <input type="checkbox"/> Historique <input type="checkbox"/> Ecologique  Grande maison des années 1950 illustrant la recherche de confort maximum caractérisant la période. L'aspect extérieur ouvert et chaleureux rend compte de largesse des pièces intérieures. Les trois matériaux béton, pierre, bois se valorisent mutuellement.

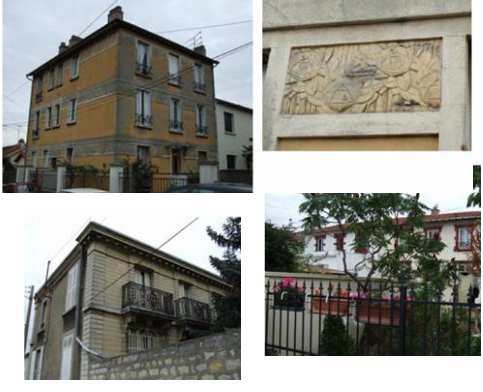
Fo7	2bis à 12, impasse Marie Sorin Defresne – 1 à 6, rue Napée - 70, rue de la Concorde et 2, rue des Nymphes	<input checked="" type="checkbox"/> Culturel <input type="checkbox"/> Historique <input type="checkbox"/> Ecologique  Ensemble cohérent constitué d'une part de deux séries adossées de maisons en bande et d'autre part d'une maison ancienne antérieure à 1900 et d'un petit collectif aux bas-reliefs Art Déco.

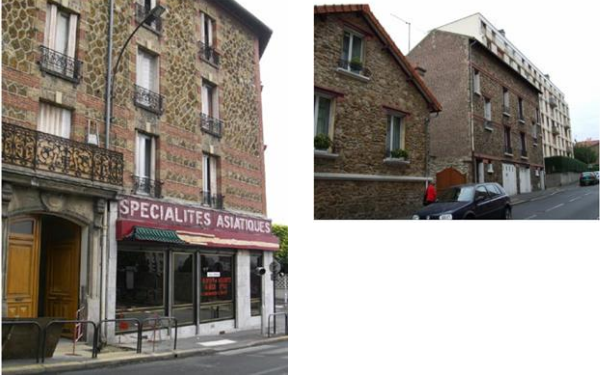
Fo8	49, 51 et 68, rue Charles Infroit	<input checked="" type="checkbox"/> Culturel <input type="checkbox"/> Historique <input type="checkbox"/> Ecologique  Trois constructions des années 1920-1930 structurant par leur hauteur le croisement de voirie autour duquel elles s'implantent à l'alignement. L'utilisation de matériaux naturels (meulières et briques) renforce l'unité de l'ensemble.

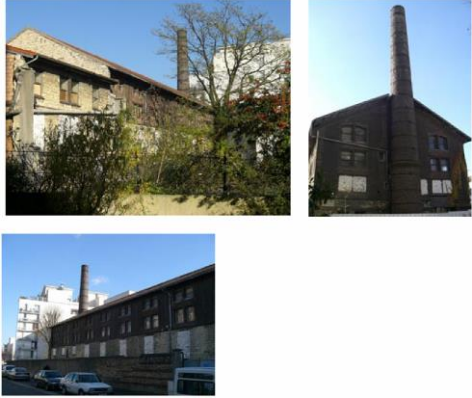
Désignation - Adresse	Motif et justification de l'identification	Illustrations
CM13  Briquèterie - 175, boulevard de Stalingrad	<input checked="" type="checkbox"/> Culturel <input checked="" type="checkbox"/> Historique <input type="checkbox"/> Ecologique  Usine se présentant sous la forme d'un long corps de bâtiment de deux étages en briques développé à partir d'une grande cheminée. Ce bâtiment constitue l'un des derniers fleurons du patrimoine industriel de la fin du XIXe siècle.

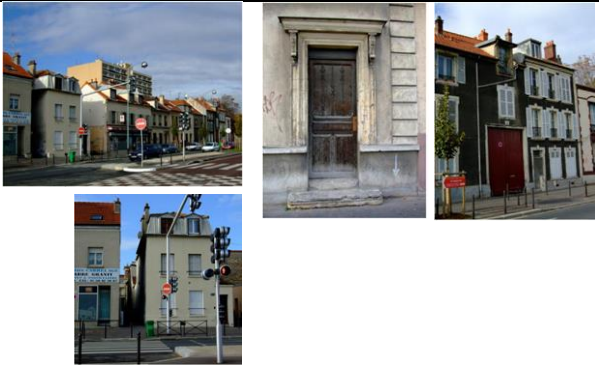
CM14  29 à 45, 45boulevard de Stalingrad	<input type="checkbox"/> Culturel <input checked="" type="checkbox"/> Historique <input type="checkbox"/> Ecologique  Ensemble de petits collectifs anciens et de maisons de bourg dont la continuité des rythmes de façades, l'unité des toitures à faible pente et la présence de portes cochères et de lucarnes composent un front bâti cohérent.

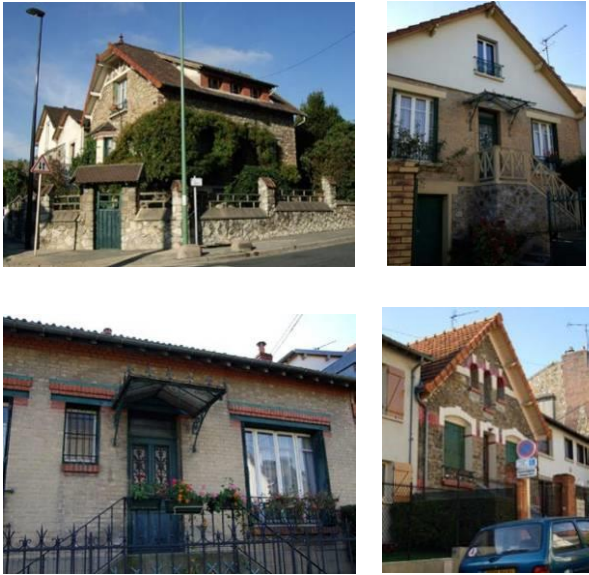
CM15  9-13-17-21-23- 25-26, rue Camélinat	<input checked="" type="checkbox"/> Culturel <input checked="" type="checkbox"/> Historique <input type="checkbox"/> Ecologique  L'intérêt de cette séquence vient de la concentration sur une partie de la rue Camélinat de plusieurs types de bâti, caractéristiques de la fin du XIXème et du début du XXème siècle. Sont ainsi représentés successivement divers pavillons de l'Entre-Deux-Guerres et un petit collectif du début du Xxème d'inspiration Art Déco, ... Les configurations, quoique différentes, dialoguent entre elles, notamment par le choix des matériaux et le traitement des clôtures.

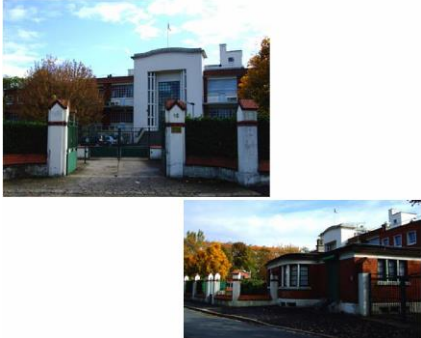
Désignation - Adresse	Motif et justification de l'identification	Illustrations
MV1	Laboratoire central des traitements chimiques puis centre d'études de chimie métallurgique - 15, rue Georges Urbain	<input checked="" type="checkbox"/> Culturel <input type="checkbox"/> Historique <input type="checkbox"/> Ecologique <p>Ce bâtiment accueillant le laboratoire central des traitements chimiques fondé en 1937 par le professeur Georges Urbain est l'œuvre de l'architecte Henri Viollet également responsable de la première phase du projet de cité-jardin.</p>

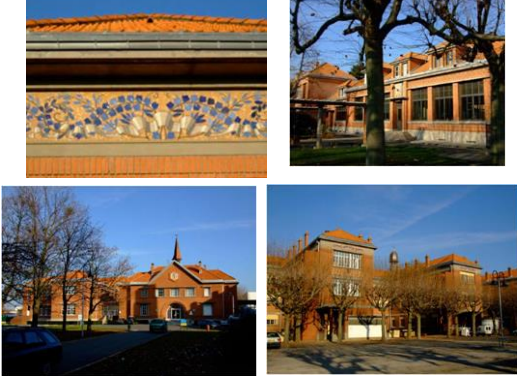
MV2	Domaine départemental Adolphe Chérioux - 4, route de Fontainebleau	<input checked="" type="checkbox"/> Culturel <input checked="" type="checkbox"/> Historique <input checked="" type="checkbox"/> Ecologique <p>Ensemble construit à partir de 1923 pour accueillir l'orphelinat départemental mixte. Sous l'impulsion d'Adolphe Chérioux, le projet, reprenant à grande échelle les dispositions et formes destinées aux établissements d'enseignement du XIXe siècle, fut ensuite confié aux architectes Lavirotte, Dupuis, puis Gautruche. L'aménagement du parc fut confié quant à lui à Gautruche et Demorlaine. La réalisation de l'ensemble fut saluée pour son utilité sociale et l'ambition de son organisation architecturale.</p>

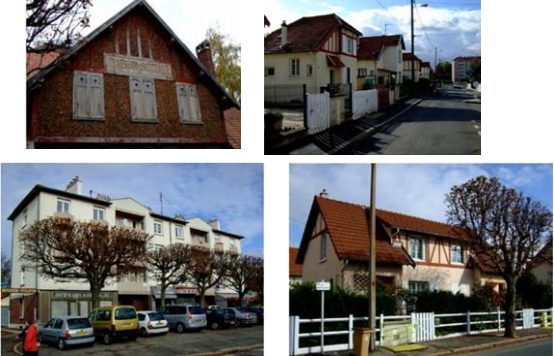
MV3	Cité-jardin du Moulin Vert	<input checked="" type="checkbox"/> Culturel <input checked="" type="checkbox"/> Historique <input checked="" type="checkbox"/> Ecologique <p>Ensemble d'habitat individuel construit à l'initiative de l'abbé Jean Viollet. La première partie du projet relève de l'assemblage de pavillons entre eux organisés autour d'espaces publics. Un immeuble d'habitat collectif et des commerces en rez-de-chaussée ont été prévus afin de répondre aux besoins des habitants. La cohérence de l'ensemble est assurée par la présence de porches reliant les pavillons et donnant accès aux espaces privés situés à l'arrière. La seconde partie relève d'un agrandissement investissant une trame proche de celle d'un lotissement. La cohérence d'ensemble est moins évidente que pour la première phase, à raison notamment de l'alternance des modèles et des réhabilitations successives.</p>
